PREFEITURA MUNICIPAL DE LENÇÓIS PAULISTA

SECRETARIA DE AGRICULTURA E MEIO AMBIENTE

LAUDO TÉCNICO – N.º 45/2025

ASSUNTO: Vistoria e laudo técnico de árvore lotada em área verde ao lado da residência do reclamante.

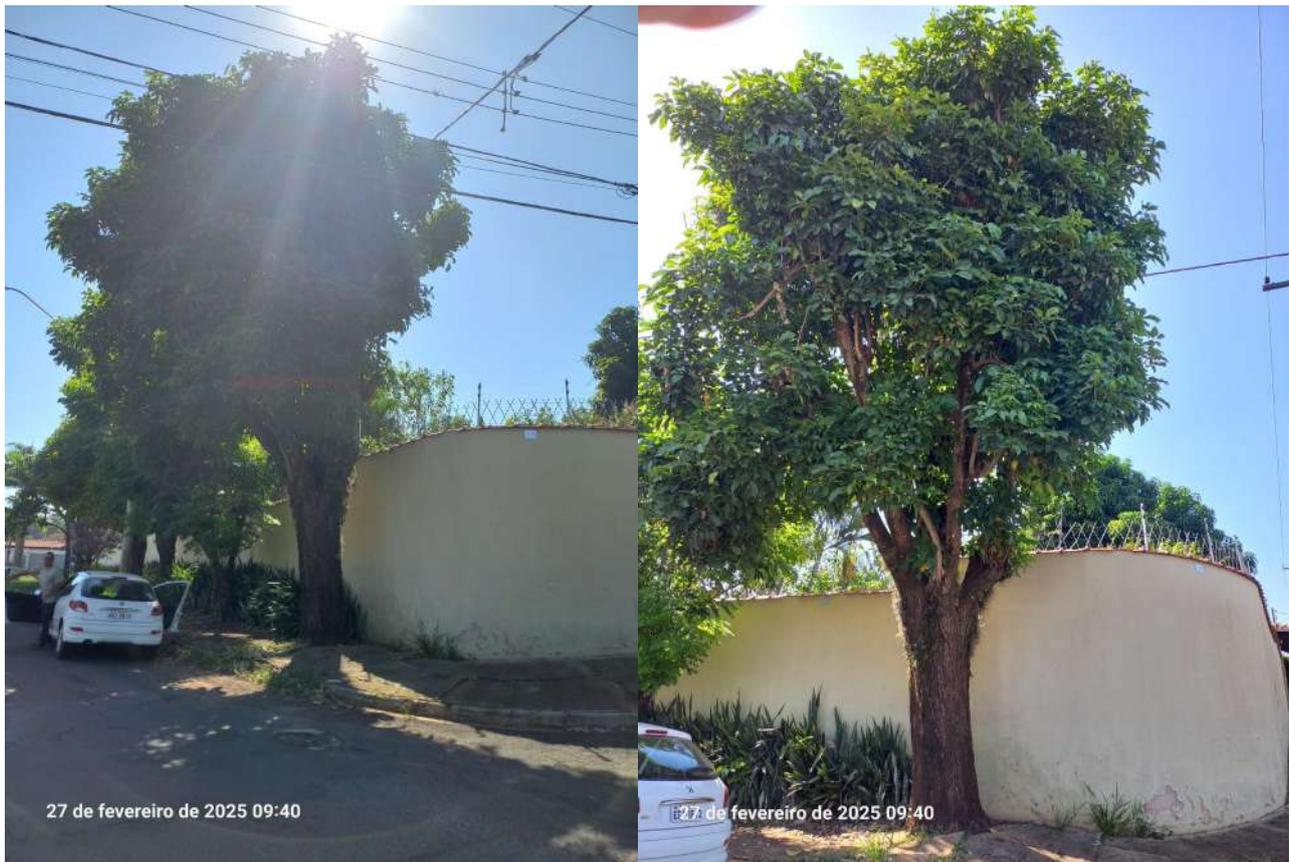
Figura 03 e 04. Exemplar de Ipê rosa lotado no calçamento da Av. Maracatins, esquina com a Rua Açocê, próximo a rede primária e secundária de energia elétrica. .

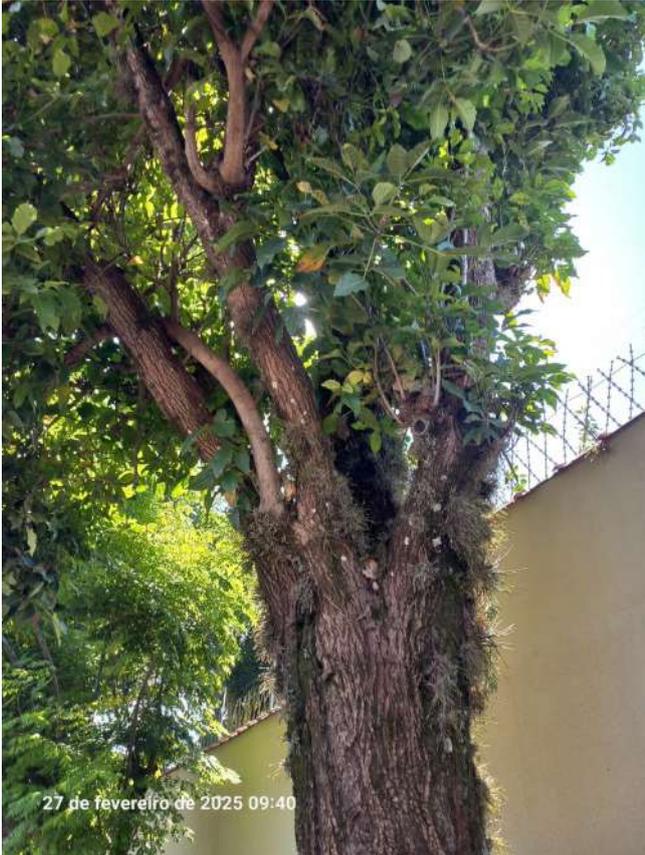
Sua copa, como já mencionado, é oriunda na sua totalidade, de ramos epicórmicos. Esses ramos brotam após o corte realizado de forma inadequada dos galhos principais do exemplar e não são ligados a estrutura do tronco. Também chamados de brotos adventícios, os brotos epicórmicos são ligados superficialmente aos tecidos mais externos do

fuste, diminuindo sua resistência e aumentando a probabilidade de queda de galhos. Há histórico recente de quedas de galhos no local, afetando o trânsito de veículos, acessibilidade e a residência (queda sobre o muro e cerca elétrica).

Nesses cortes realizados há alguns indicativos de infiltração e biodecomposição, o que pode ser prejudicial ao exemplar, a sua estabilidade e sanidade.

Figura 05 e 06. A esquerda, exemplar formado por ramos epicórmicos. A direita, a localidade do plantio e as raízes levantando as placas do calçamento, afetando a acessibilidade.

Além disso, em função da acessibilidade comprometida, recomendando-se a remoção da árvore, a fim de garantir a segurança das pessoas e evitar eventuais danos.

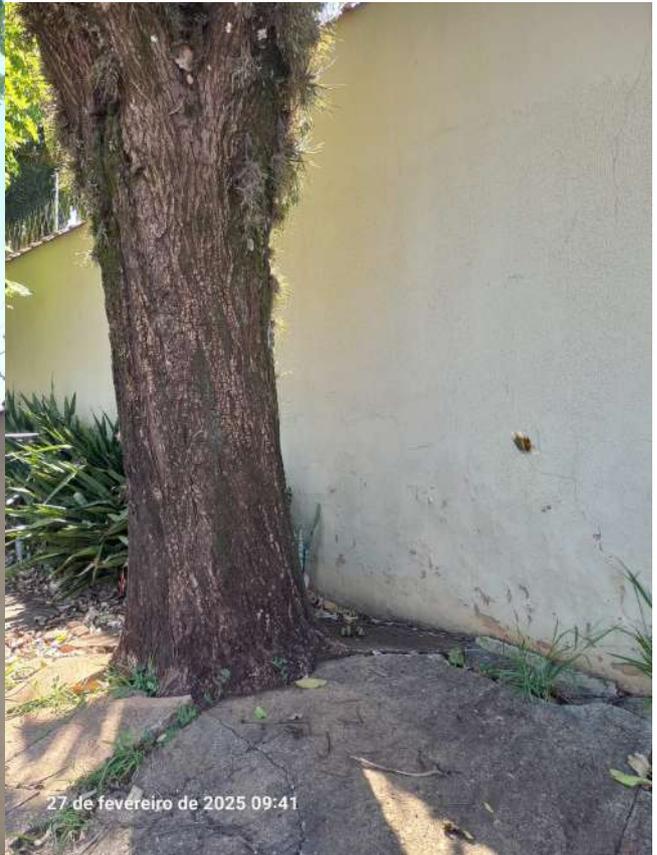
Enquanto a análise do local, o exemplar está lotado no passeio público de uma área verde, ao lado da residência do reclamante. É considerada imprópria para regiões próximas a redes de energia em função da sua altura. Possui área permeável próxima, porém está crescendo sobre o calçamento, suas raízes estão levantando as placas da calçada e afetando de forma significativa a acessibilidade do local.

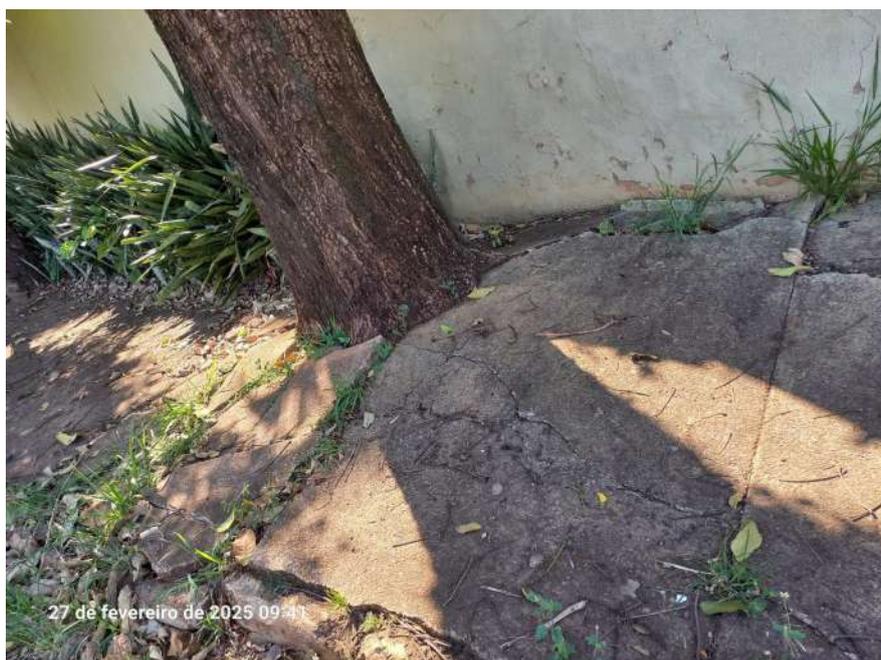
Figura 07. A acessibilidade afetada do calçamento.

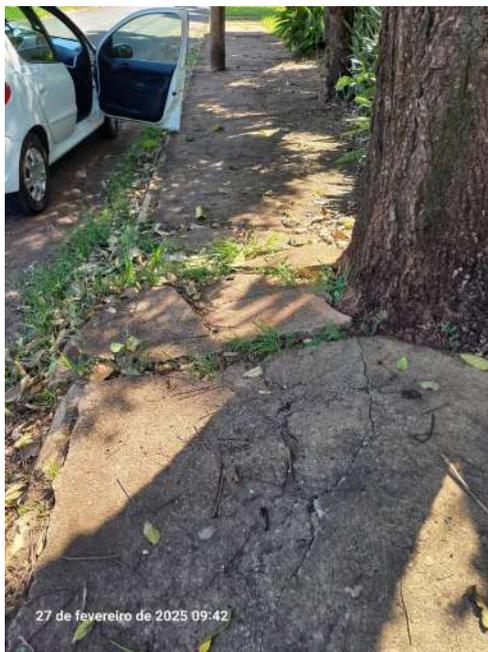
Figura 08. A acessibilidade afetada do calçamento.

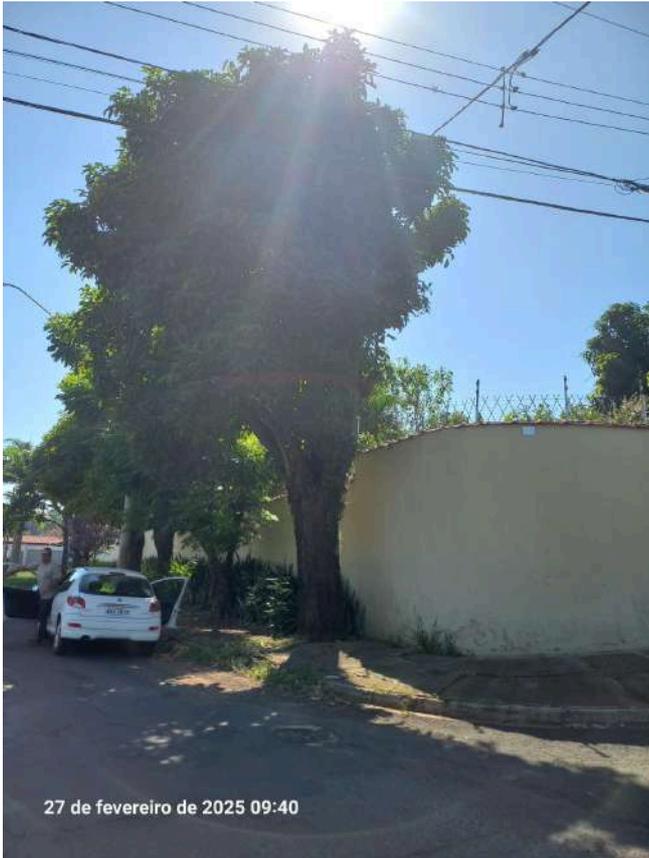
Por gentileza avaliar supressão da árvore abaixo, tendo em vista o risco de a mesma vir a cair e derrubar postes, causando falta de energia para os moradores.

A árvore encontra-se no endereço R. Açocê 426, esquina com a Av. Maracatins.
