### LAUDO TÉCNICO – N.º 53/2025

**LOCAL:** Av. Brasil, estacionamento entre os nº 936 e 1010 - Centro, Lençóis Paulista – SP.

**ASSUNTO:** Vistoria e laudo técnico de árvore lotada entre calçamento.

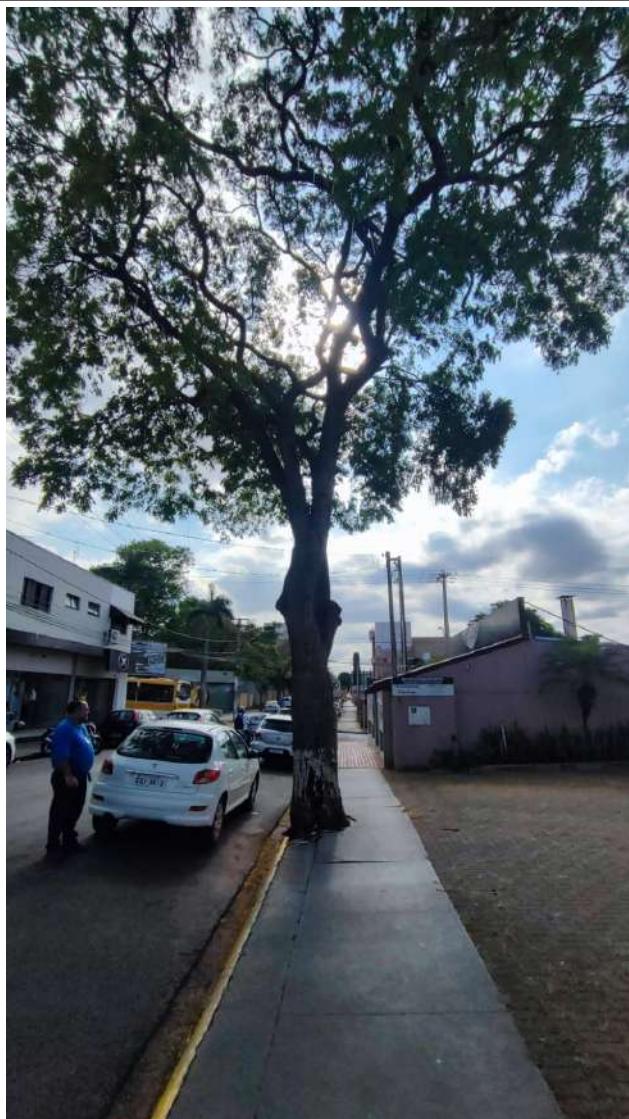
A casca do fuste apresenta características escamosas e acinzentadas, condizentes com exemplares adultos e senis desta espécie, indicando constante renovação da casca. Em algumas regiões, constatou-se queda acentuada da casca, reforçando o estado de senilidade do exemplar.

**Figura 03 e 04.** A esquerda, imagem do espécime em avaliação, uma Sibipiruna, *Caesalpinia pluviosa*, lotado no calçamento do imóvel. A direita, o colo do exemplar e o calçamento.

Diante do exposto, recomenda-se a supressão do exemplar como medida preventiva para garantir a segurança pública. É fundamental o plantio imediato de novos exemplares no espaço disponível do calçamento, a fim de assegurar a manutenção da biodiversidade.

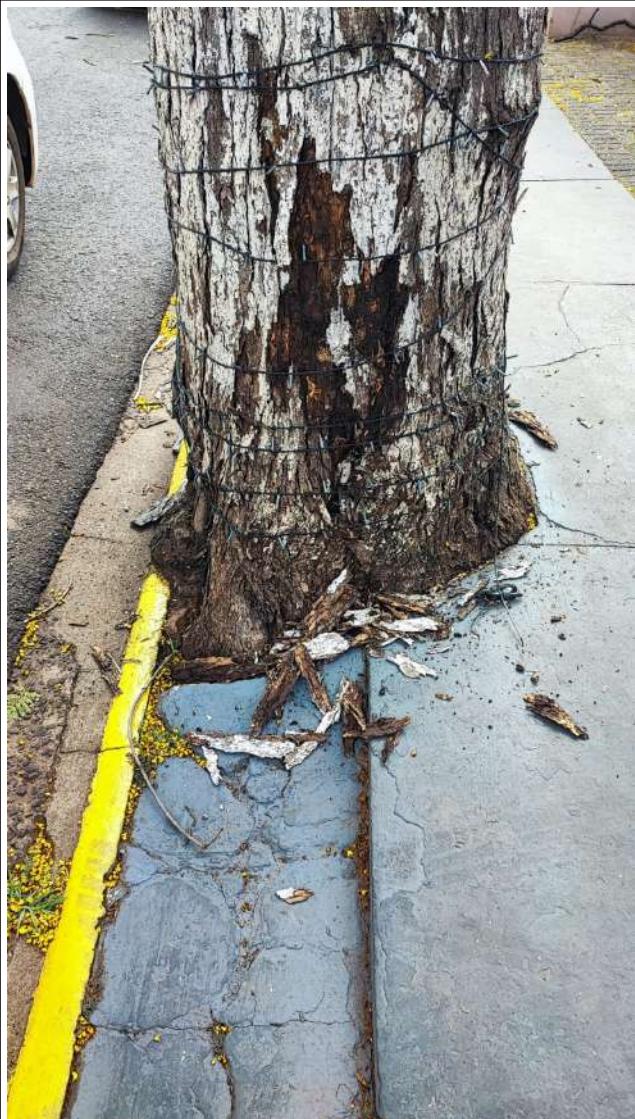
Devido à localização do exemplar no calçamento de uma importante via do centro da cidade, por onde transitam milhares de pessoas diariamente, as raízes provocaram leve elevação das placas, gerando pequenas rachaduras que não comprometem significativamente a acessibilidade ou integridade do local. Contudo, considerando o alto fluxo de pedestres e a localização estratégica, o exemplar representa risco potencial em eventos climáticos extremos ou situações de instabilidade. Não foi possível verificar possíveis cortes nas raízes, prática que, se presente, comprometeria a estabilidade da árvore e aumentaria os riscos associados.

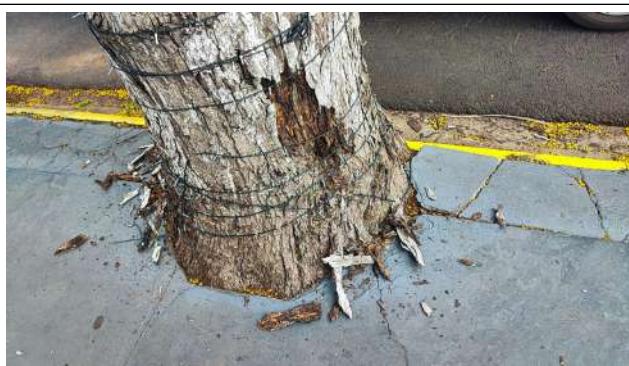
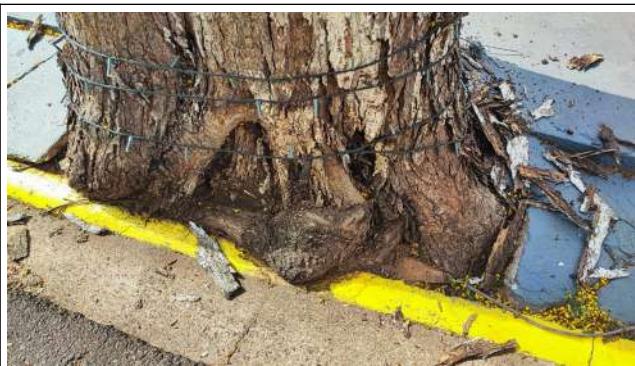
**Figura 05 e 06.** Colo do exemplar de Sibipiruna (*C. pluviosa*) avaliado. Foco no calçamento e

na biodecomposição presente próximo a guia.

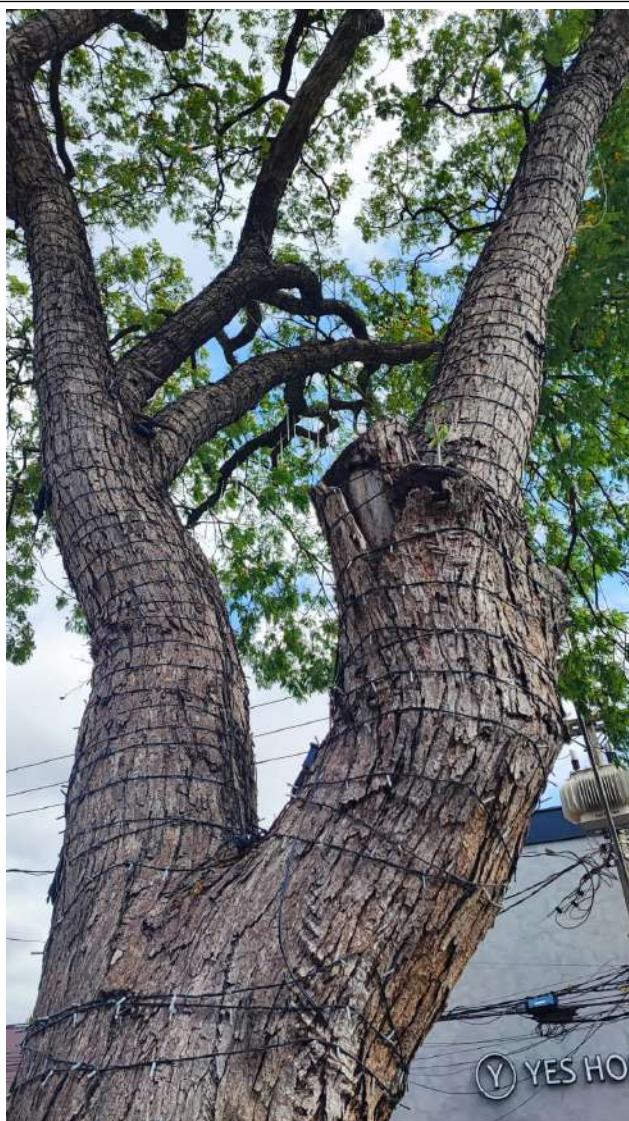
Observou-se bifurcação do fuste aproximadamente a 3 metros do colo, com grandes galhos submetidos a podas e quedas anteriores. Nesses locais, há tentativa de cicatrização, contudo foram identificados indícios de biodecomposição, possivelmente ocasionados por agentes patogênicos e/ou infiltração de água no lenho.

**Figuras 07 e 08.** A esquerda, corte realizado anteriormente de grande galho. Presente biodecomposição. A direita, demais grandes galhos cortados e também com presença de biodecomposição.

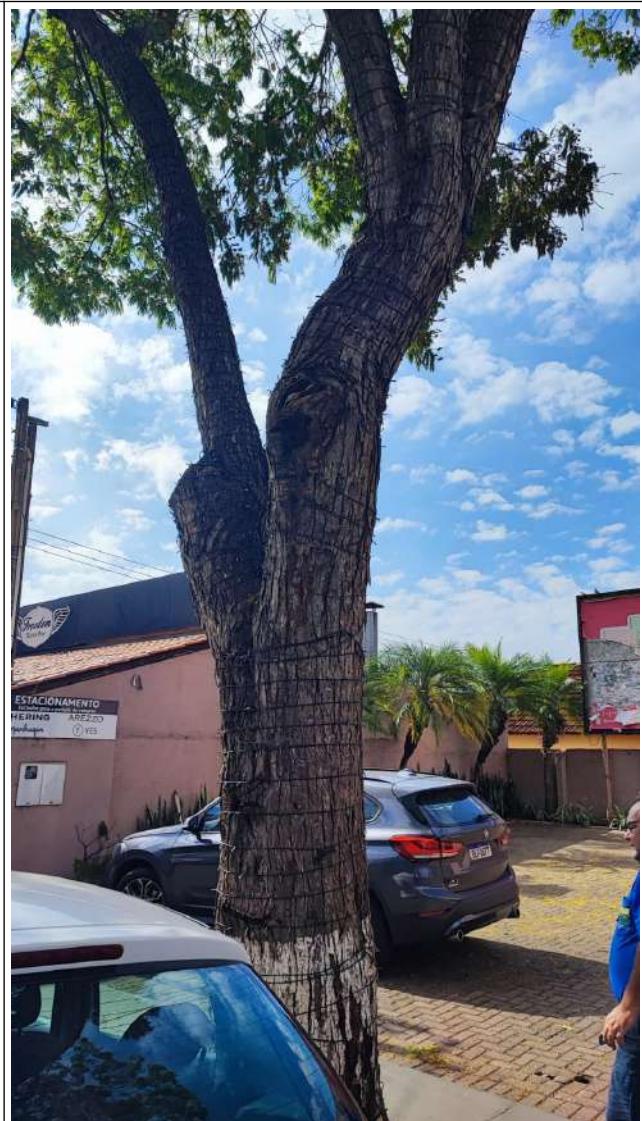
Na copa, galhos apresentam sinais de podas anteriores com início de biodecomposição. No momento da vistoria, observou-se o início da brotação das folhas jovens.

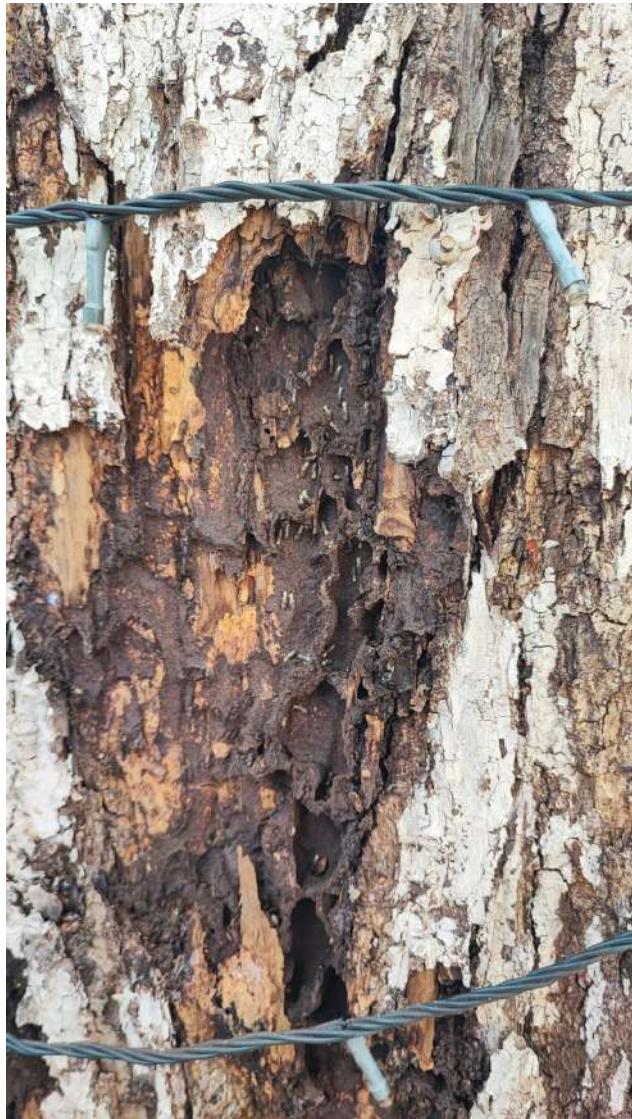
Foi identificada também a presença de cupins arborícolas do gênero *Nasutitermes*, que constroem ninhos escuros na copa e podem danificar a estrutura lenhosa da árvore, representando risco em áreas urbanas.

**Figuras 09 e 10.** A esquerda, ninho de cupins com presença dos insetos no exemplar arbóreo.

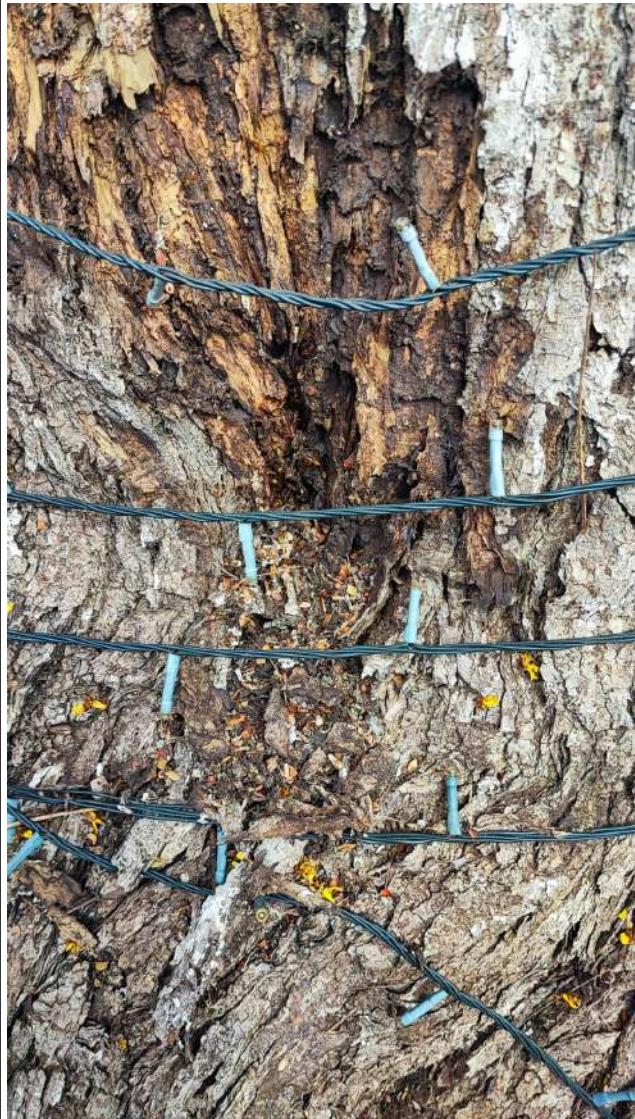
A aproximadamente 20 cm do colo, observou-se orifício contendo ninho de formigas carpinteiros (*Camponotus spp.*). Estas formigas normalmente nidificam (formam ninhos) em madeira úmida e em decomposição, sendo indicativo da sanidade comprometida do exemplar e possível cavidade interna (oco) no fuste.

A direita, cavidade interna com ninho de formiga carpinteira. Há presença de serragem.
