**PREFEITURA MUNICIPAL DE LENÇÓIS PAULISTA**

**SECRETARIA DE AGRICULTURA E MEIO AMBIENTE**

**LAUDO DE VISTORIA N° 01/2026**

**ASSUNTO:** Avaliação de risco de exemplar arbóreo

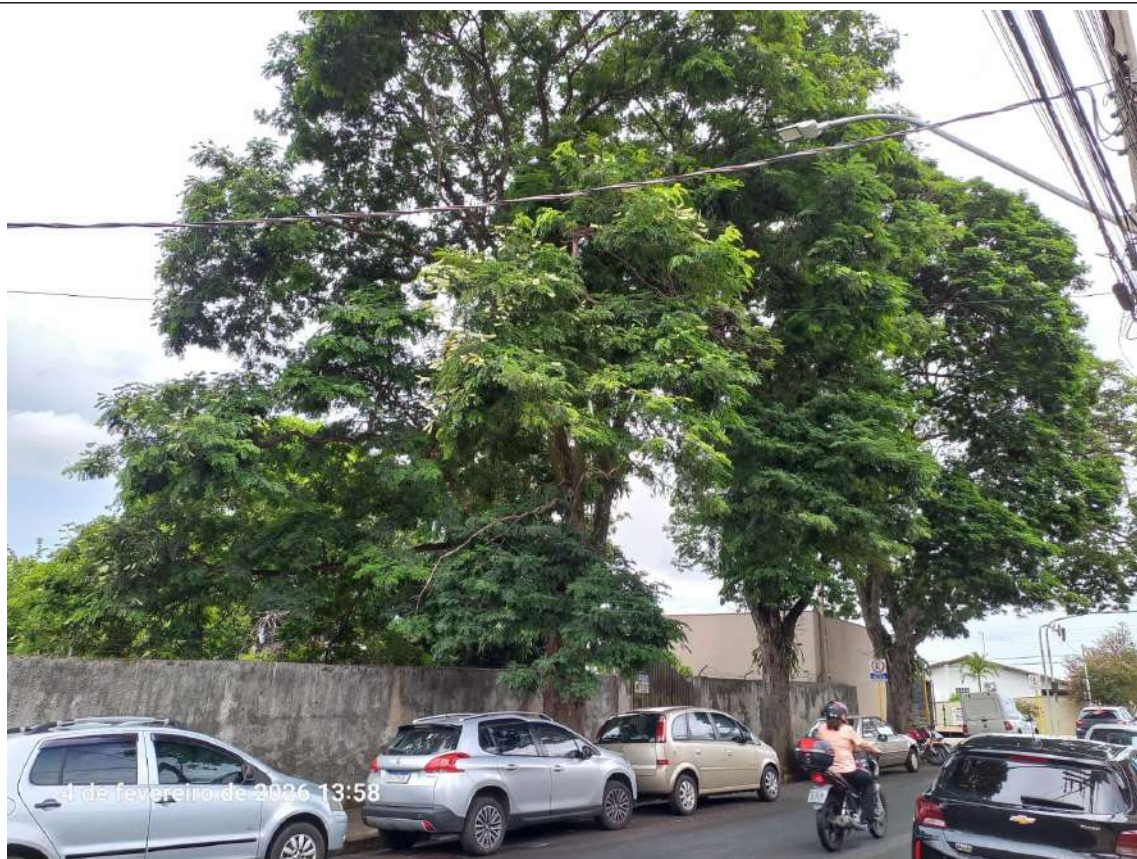
**Imagem 01.** Exemplares de Sibipirunas lotados em passeio público.

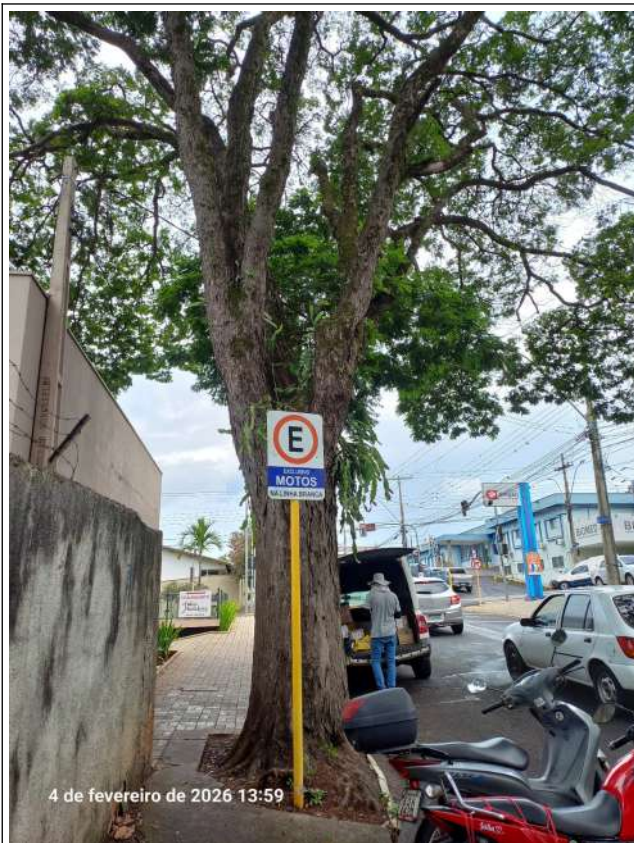
Nos exemplares nº 01 e 02 foi observado o fuste ereto, sistema radicular com desenvolvimento superficial e subterrâneo, e copa ampla com presença galhos secos e cortados anteriormente.

**Imagem 03.** Exemplar de Sibipiruna (exemplar nº 1) lotado em passeio público.

Recomenda-se a avaliação instrumental (tomografia) e/ou acompanhamento constante da equipe técnica.

- Para os exemplares nº 01 e nº 02: realização de poda técnica de manutenção, com remoção de galhos secos e manejo das epífitas quando necessário, além de monitoramento periódico das condições estruturais;
- Para o exemplar nº 03: supressão preventiva do indivíduo arbóreo, seguida de compensação ambiental conforme legislação vigente, considerando o elevado nível de risco associado à permanência do exemplar nas condições atuais.

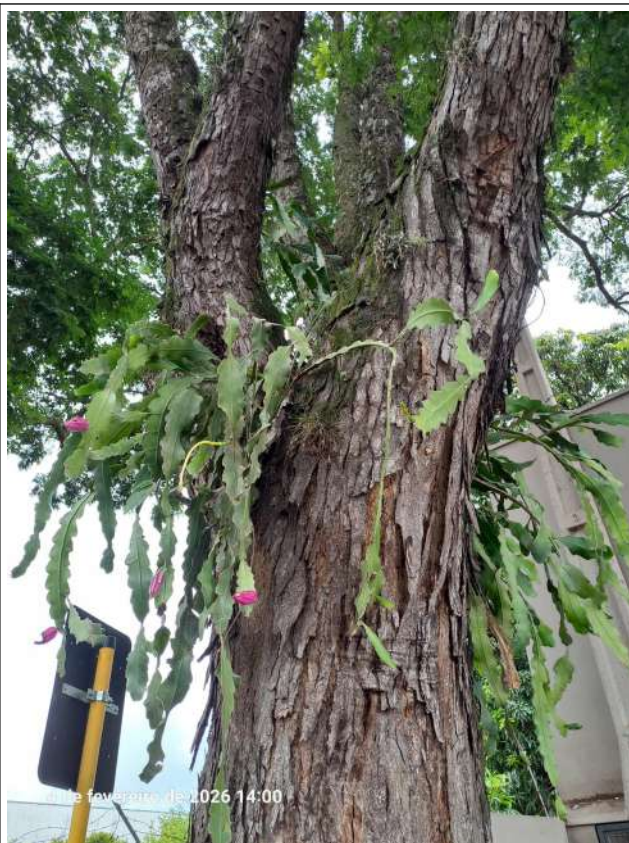
Em ambos os exemplares foi constatado a presença abundante de epífitas e vegetação oportunista nas bifurcações, condição que pode favorecer a retenção de umidade e a formação de microambientes propícios à degradação dos tecidos lenhosos, principalmente no exemplar nº 2.

**Imagem 04.** Presença de vegetação epífita e oportunistas (exemplar nº 1).

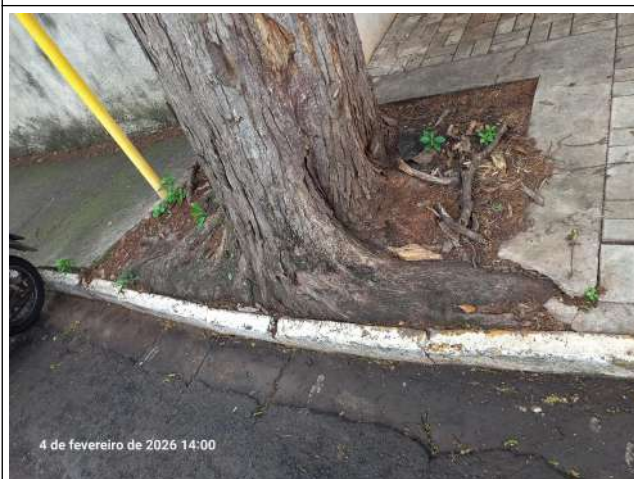
**Imagem 05.** Situação do passeio público (exemplar nº 1).

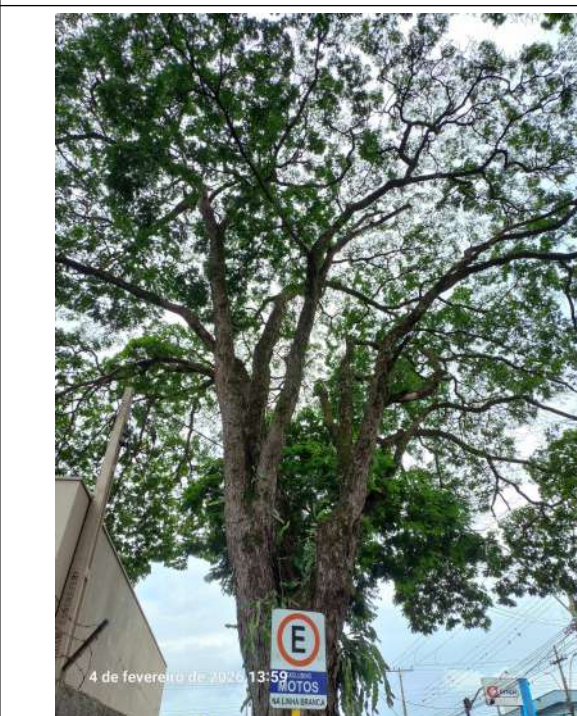
**Imagem 06.** Presença de galhos secos (exemplar nº 1).

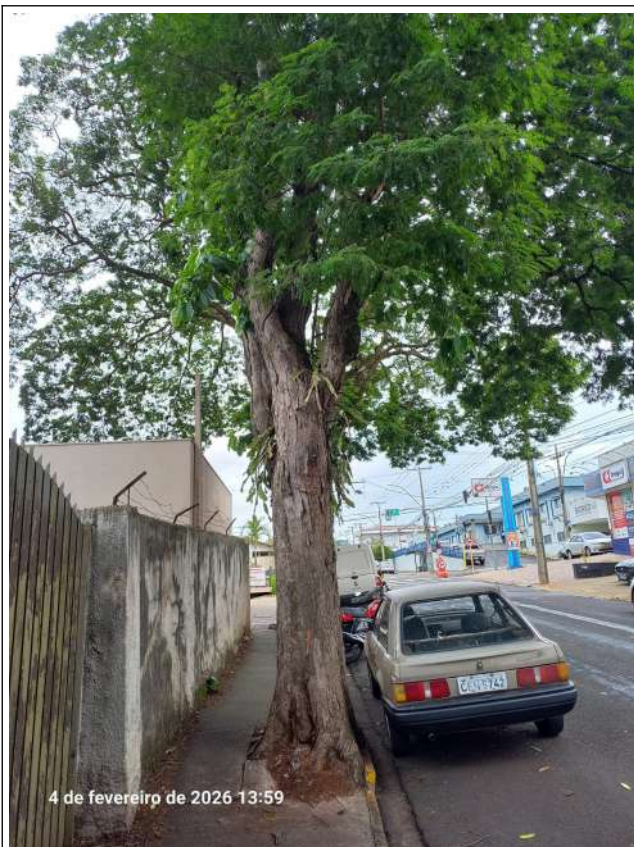
**Imagem 07.** Exemplar de Sibipiruna (exemplar nº 2).

Recomenda-se a avaliação instrumental (tomografia) e/ou acompanhamento constante da equipe técnica.

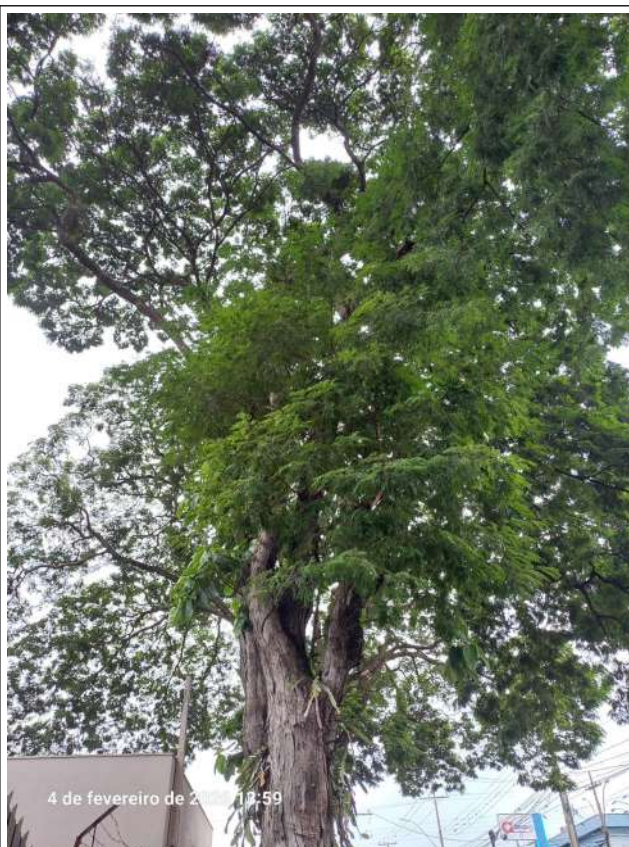
**Imagem 08.** Situação da copa do exemplar nº 2. Leve desbalanceamento.

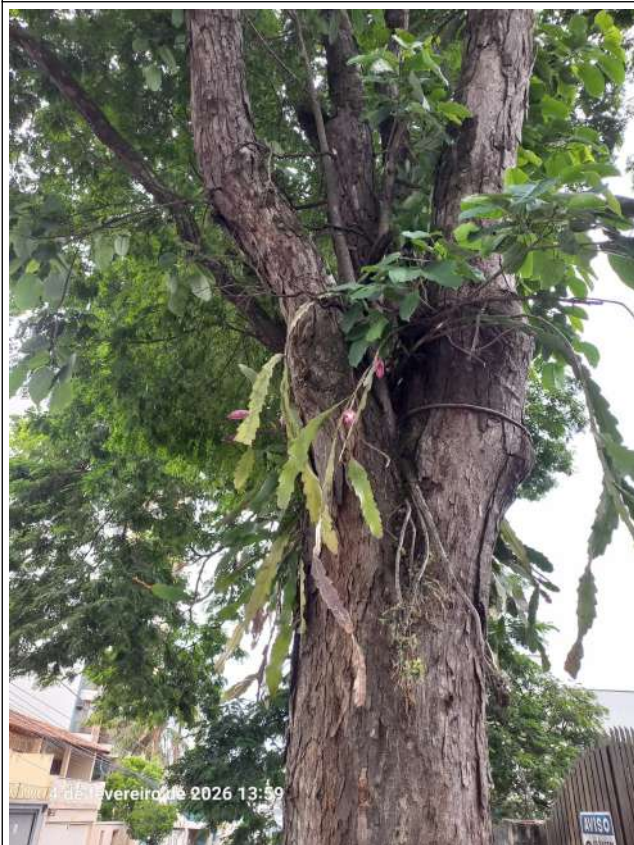
**Imagem 09.** Presença de epífitas e

vegetação oportunista (exemplar nº 2).

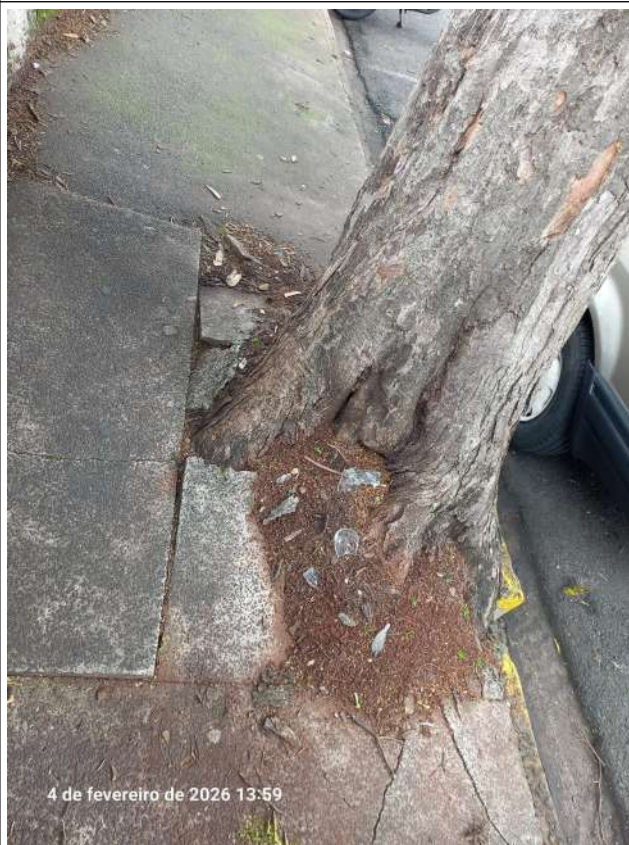
**Imagem 10.** Situação do passeio público

(exemplar nº 2).

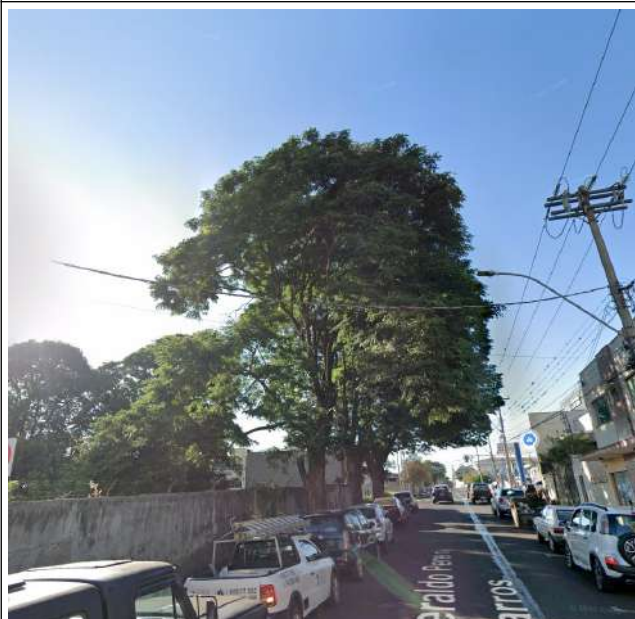
**Imagem 11.** Árvore lotada em passeio público (exemplar nº 3).

Considerando a presença de cavidade estrutural extensa, deterioração interna do tronco, presença de madeira morta e elevado nível de exposição ao alvo, o indivíduo arbóreo é classificado como de RISCO ELEVADO.

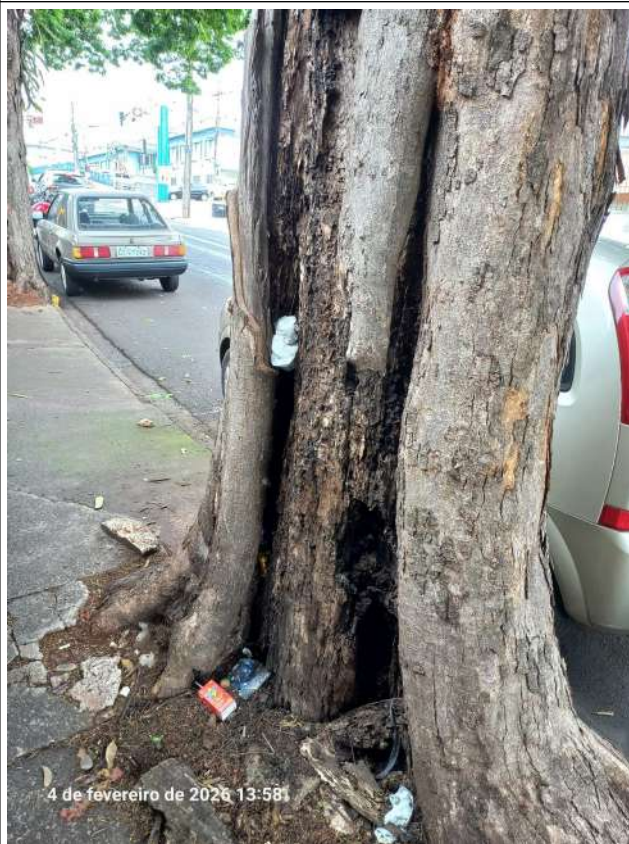
Ainda durante a vistoria foi observado que o indivíduo nº3 apresenta comprometimento estrutural severo, evidenciado por extensa cavidade longitudinal no tronco principal, com sinais claros de deterioração interna e perda progressiva de tecidos estruturais. A presença de madeira degradada, fissuras e áreas com ausência de casca indicam redução significativa da resistência mecânica do exemplar. A existência de tocos de galhos antigos e ramos mortos evidencia histórico de intervenções anteriores, podendo ter contribuído para a entrada de agentes decompositores.

**Imagem 12.** Grande cavidade ao longo do tronco do espécime (exemplar nº 3).

Por outro lado, o exemplar nº 03 apresenta comprometimento estrutural severo, caracterizado por cavidade longitudinal extensa no tronco, deterioração interna visível, perda progressiva de tecidos estruturais, fissuras e áreas com ausência de casca, evidenciando significativa redução da resistência mecânica. A presença de madeira degradada associada ao histórico de intervenções anteriores e à colonização por epífitas reforça o avanço dos processos de degradação. Soma-se a isso a proximidade de hospital e estabelecimentos comerciais são fatores que ampliam substancialmente o potencial de danos em caso de falha estrutural.

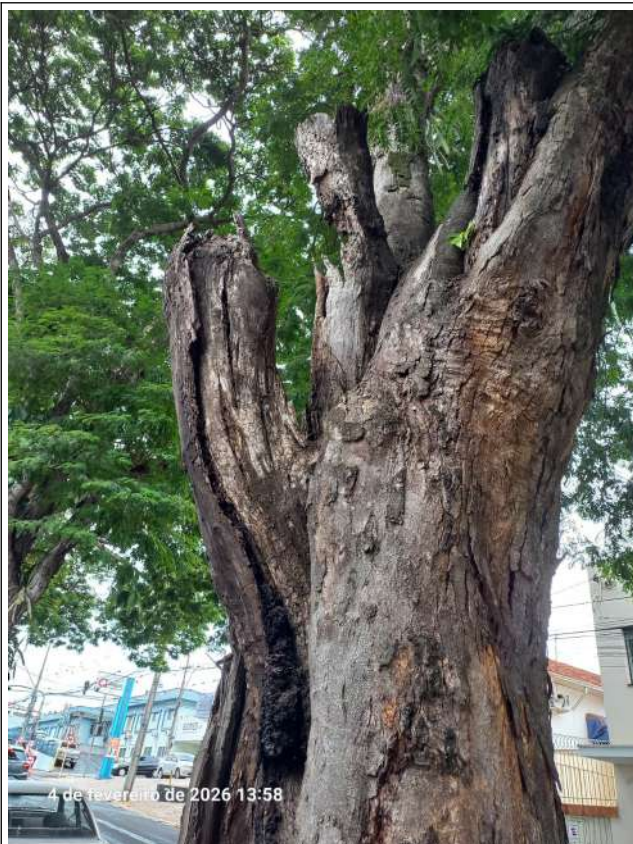
**Imagem 13.** Presença de galhos cortados anteriormente em processo de biodecomposição. (exemplar nº 3)

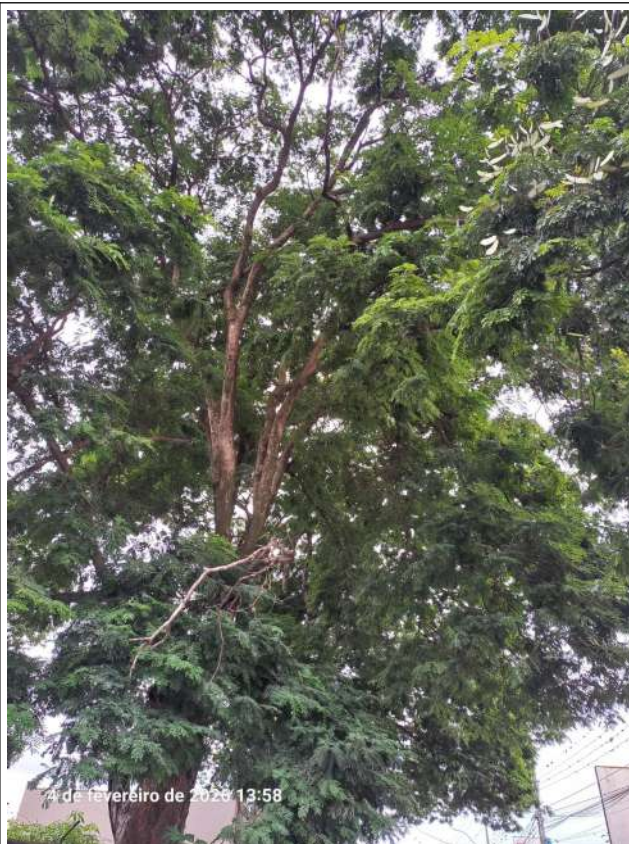
**Imagem 14.** Presença de galhos secos e desbalanceados (exemplar nº 3).
